健威广场项目

# 水土保持设施验收报告

建设单位：江门健威房地产置业有限公司  
编制单位：广晟美兴勘测设计有限公司中山分公司

2021年4月

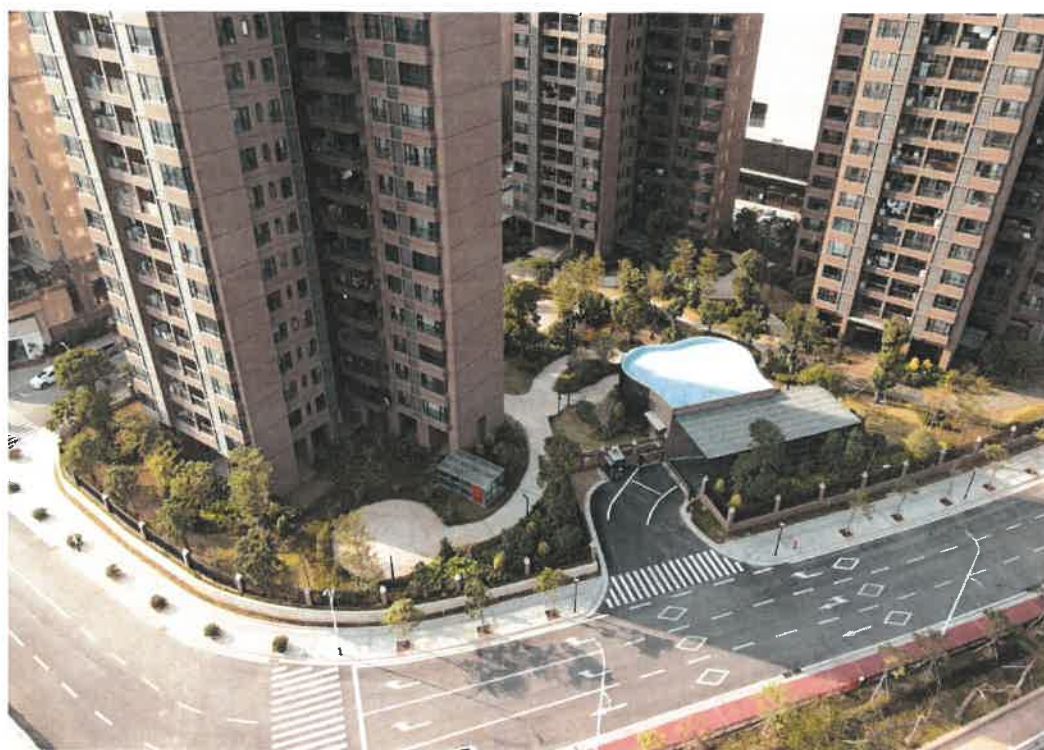
项目区建筑物及绿化现状

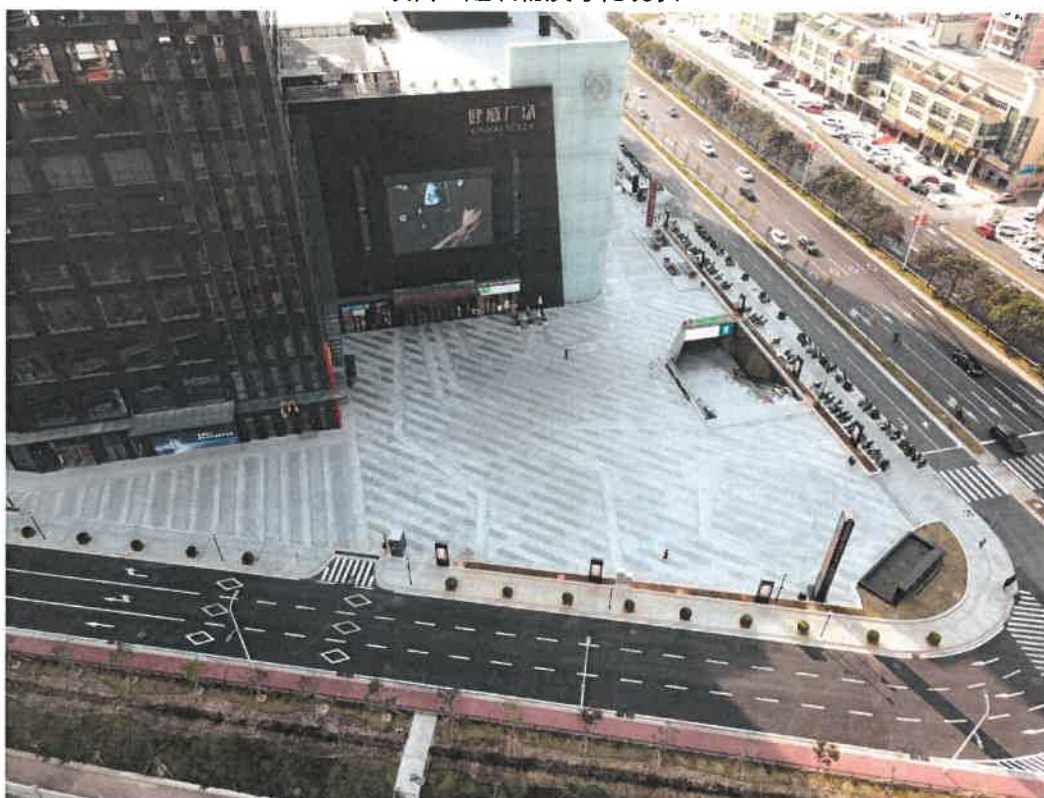
项目区建筑物及道路广场现状

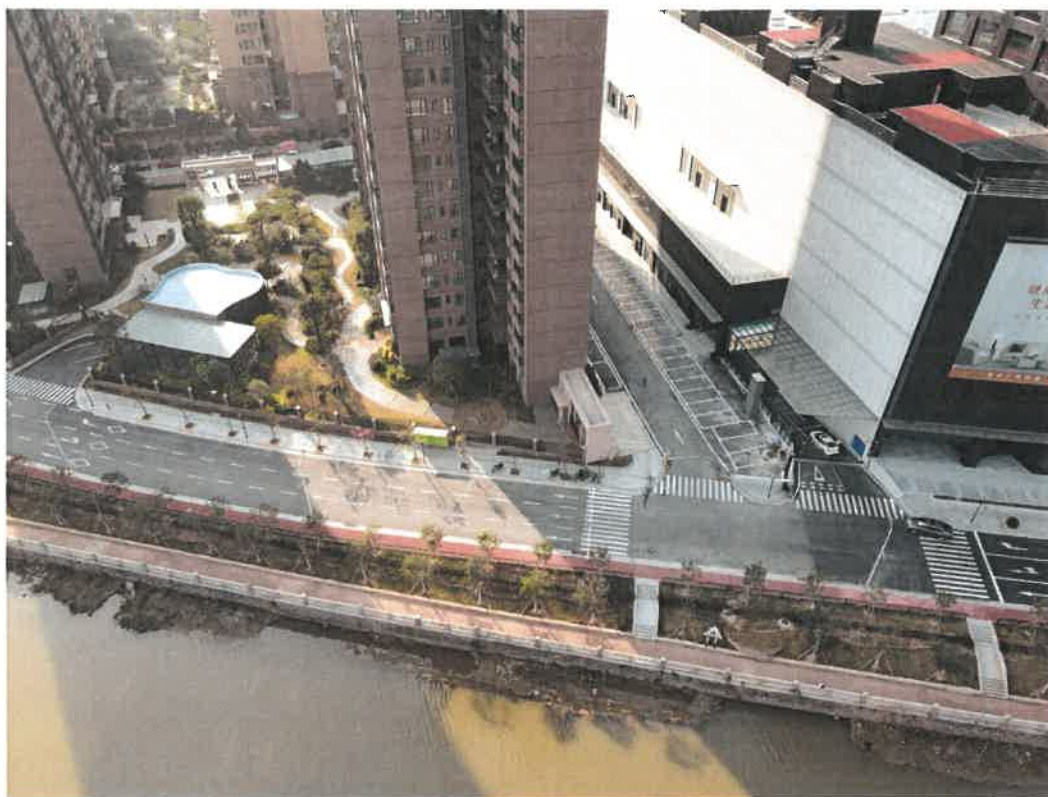
项目区现状

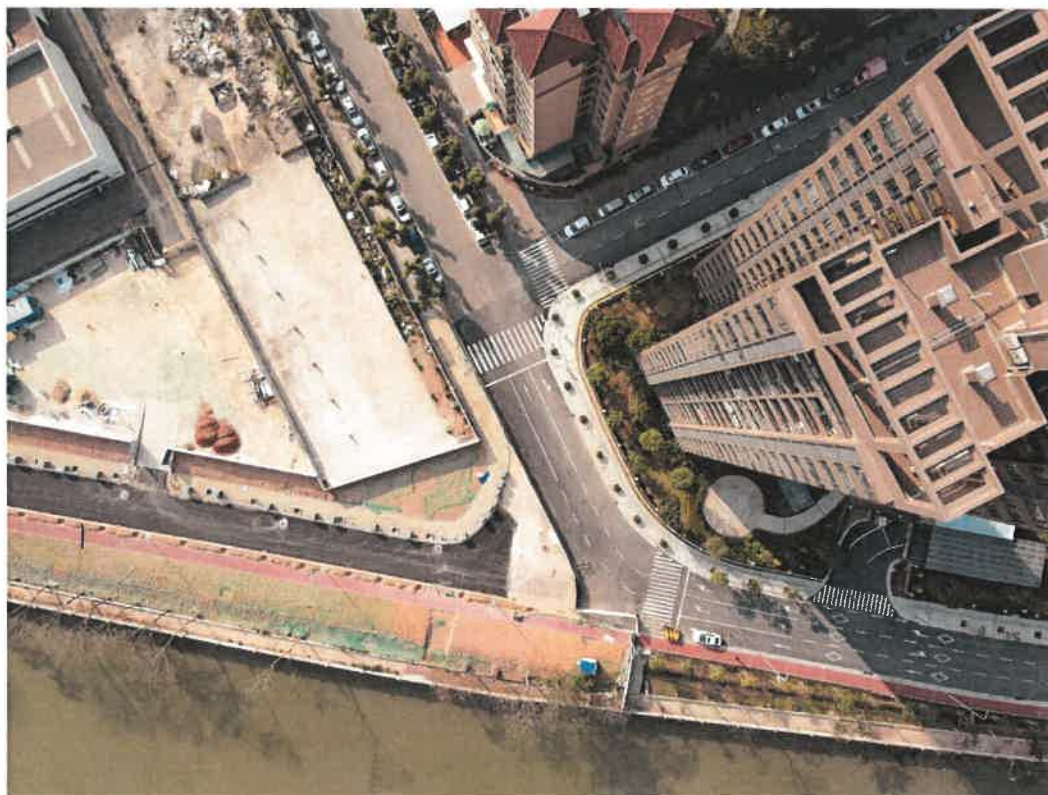
项目区建筑物及绿化现状

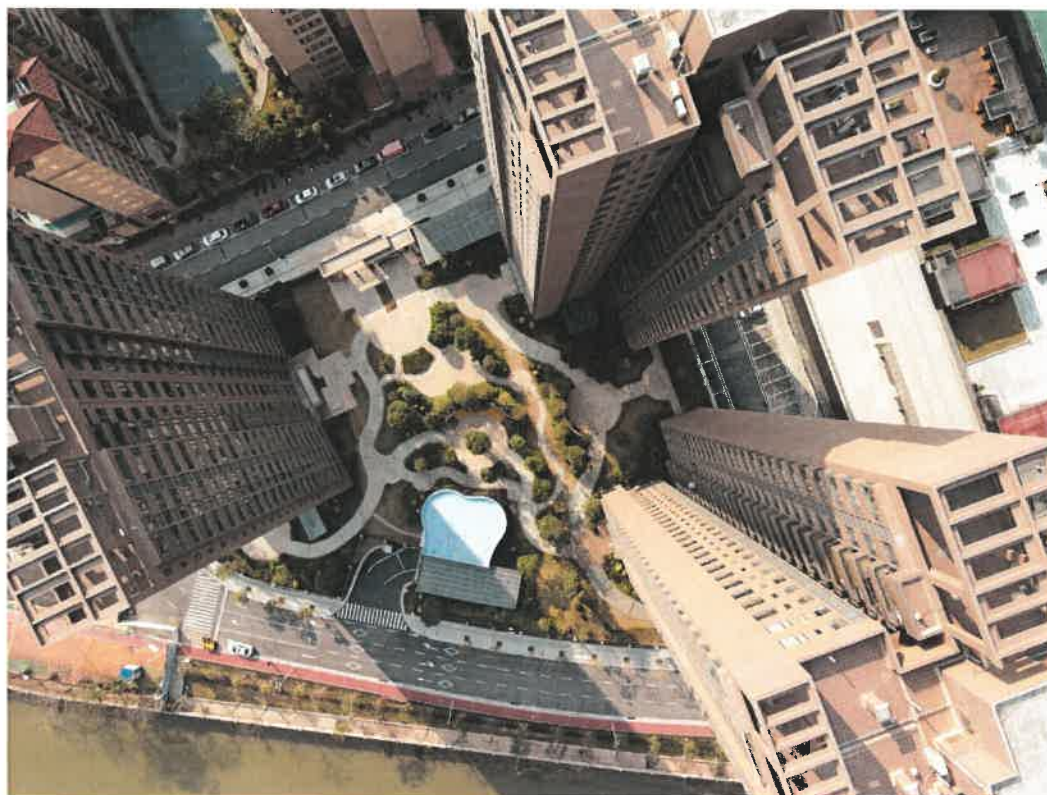
项目区建筑物及绿化现状

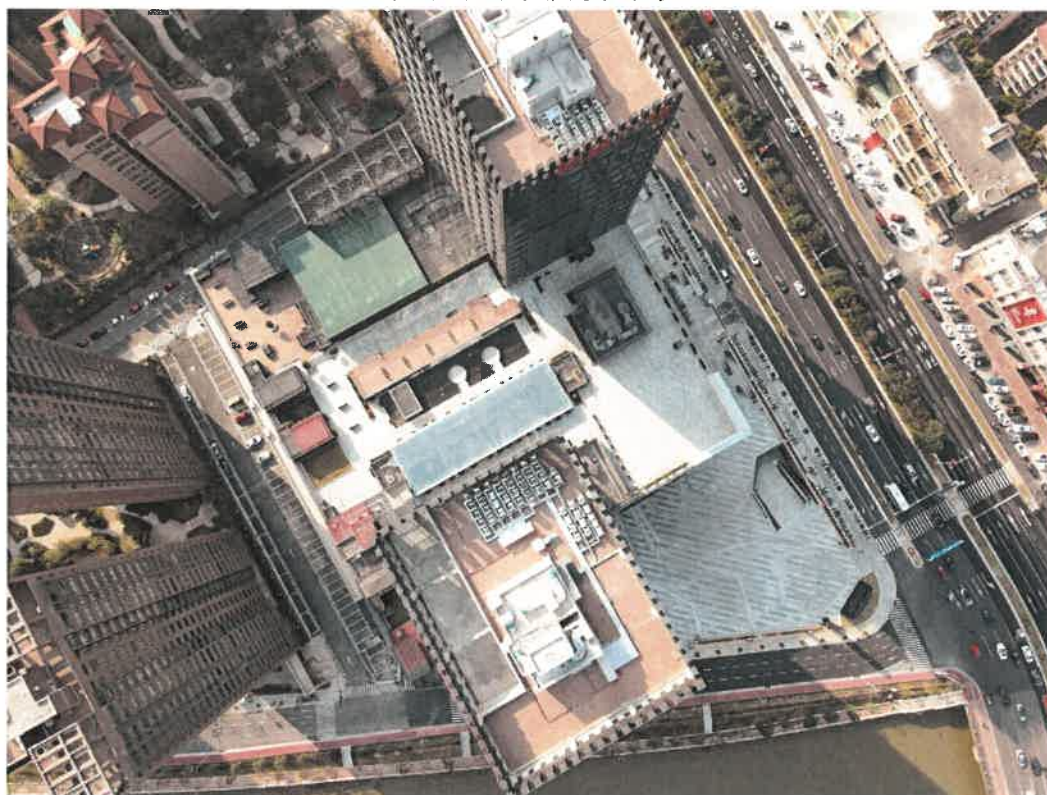
项目区建筑物现状
